Dossier Tests Probatoires Lot 3

Scale:	Issued	Appr.	Appr. Date	Zone/Descr.:
N.A.	JMM	JMM	31.08.2016	Pattern no.:
QUAI 4 bis - Lot 3 MANUTENTION DE SOUFRE DECHARGEURS A VIS P4 Bis 01 & 02 – D3 bis DOSSIER DES TESTS PROBATOIRES				
The Information transmitted by this document is the proprietary and confidential property of FLSmidth, and may not be duplicated, disclosed, or utilized without written consent from FLSmidth.				
JACOBS Engineering S.A.

No.: PJ-162-FLS-GE-REC-45427

Essais probatoires

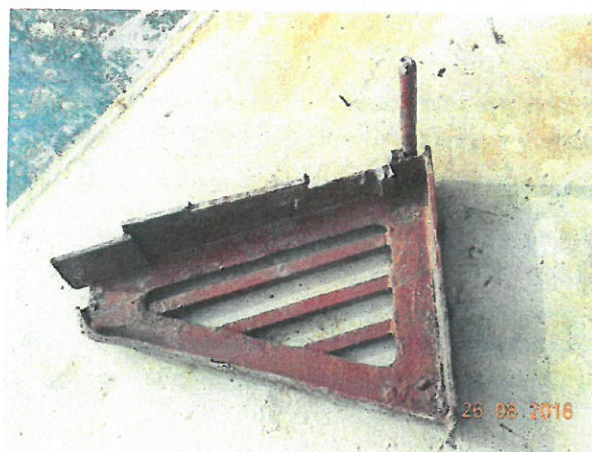
Photos corps étrangers passés dans les vis

- arrêt 50 mn : contrôle bruit du à passage d'un corps étranger dans les vis
- arrêt 50mn panneau explosion due à succion à cause produit trop humide.

- arrêt 1h10 : changement de portique car passage d'un corps étranger dans les vis du portique P4 bis 01 et bruit, vérification recommandée. Remise en service vers 15h.
- arrêt 45mn : graissage sur les 2 portiques - remplissage
- arrêt 50 mn : remplissage graisse

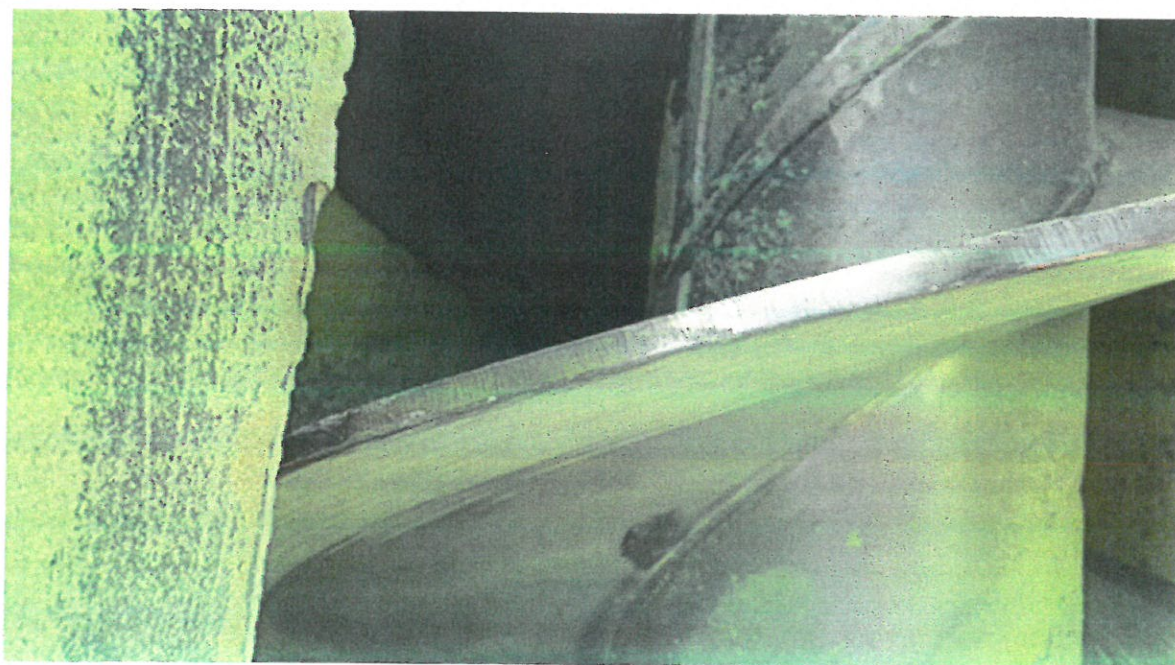
Marques sur la spire de la vis

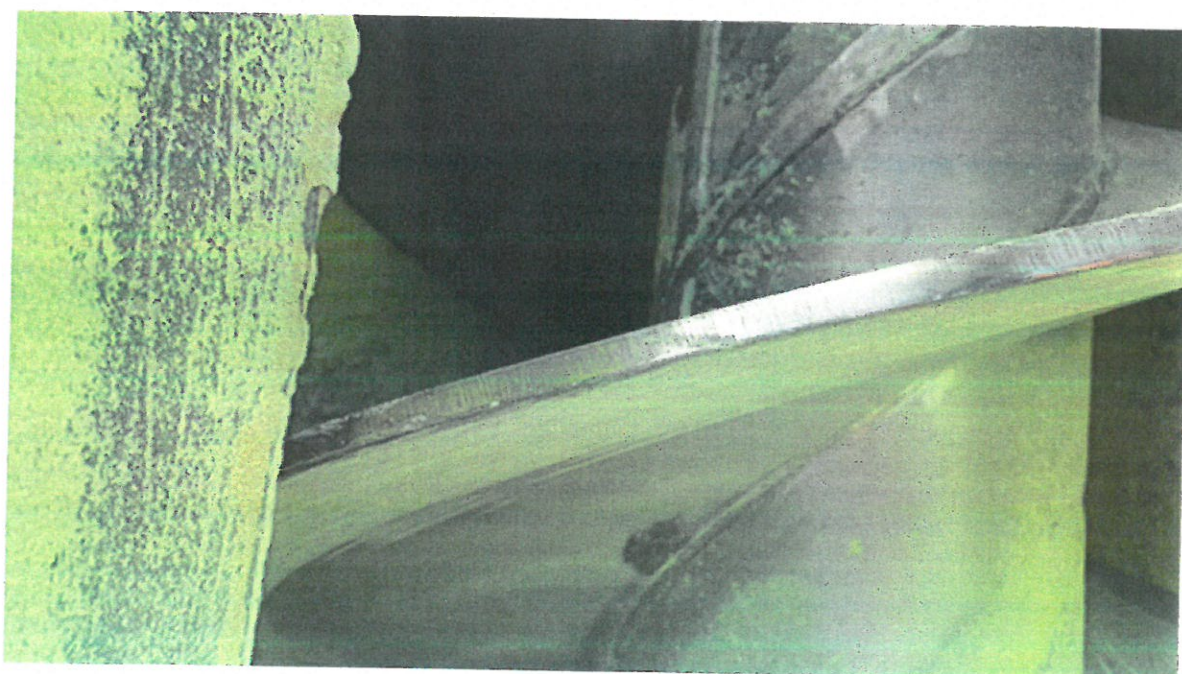
Marques sur la spire de la vis
